Reparatur der Einbaupumpe

Das RLF wurde 1993 gekauft und steht seitdem im Dienst unserer Wehr. Das Fahrzeug und damit auch alle Einbauteile sind damit schon rund 23 Jahre alt.

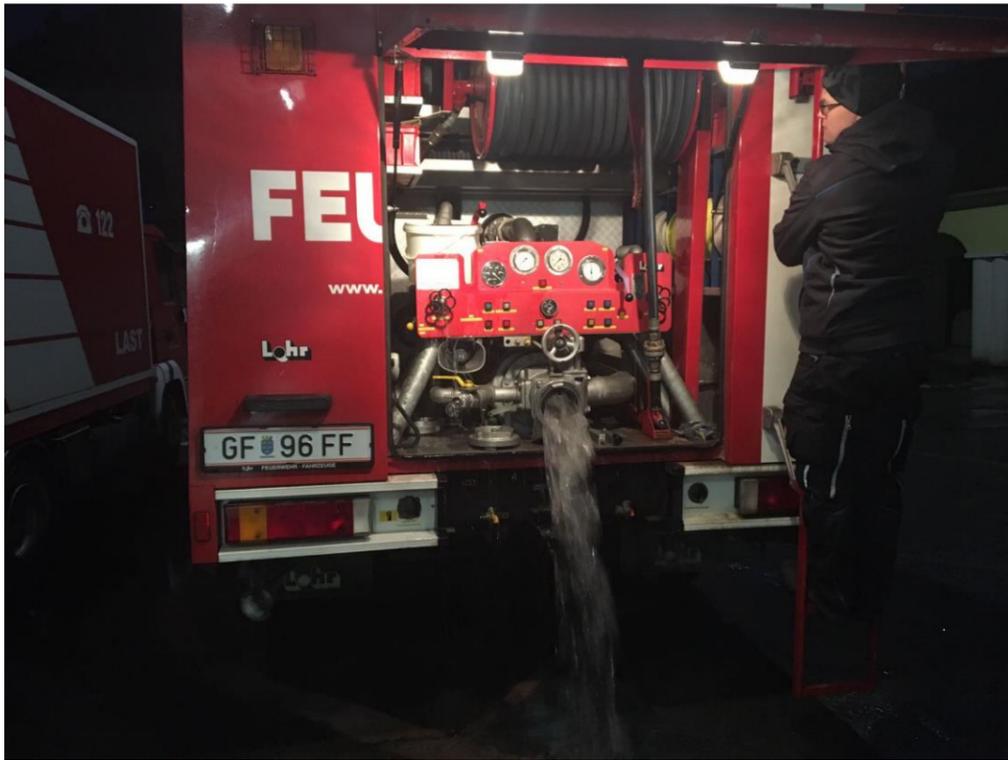
Hier im Bild sieht man am Heck des Fahrzeuges den Pumpenleitstand. Dahinter verbirgt sich die eigentliche Pumpe, die aus einem Normaldruckteil und einem Hochdruckteil besteht.

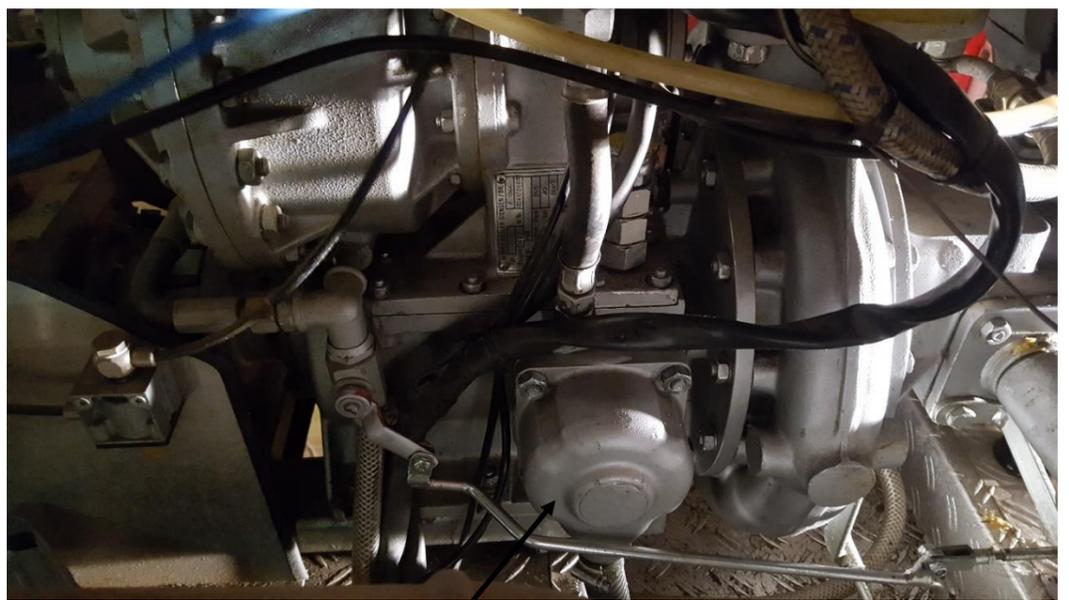
Ein Kolbengehäuse des Trokomat

Nachdem nun festgestellt wurde, dass die Ansaugereinrichtung nicht mehr funktionierte, wurde von unseren eigenen Kameraden zuerst der Trokomat zerlegt und inspiziert. Nach der Erneuerung der Dichtsätze (diese hatten sich über 23 Jahre schon abgenutzt und waren teilweise eingerissen) wurde die Pumpe wieder auf Funktion überprüft. Das

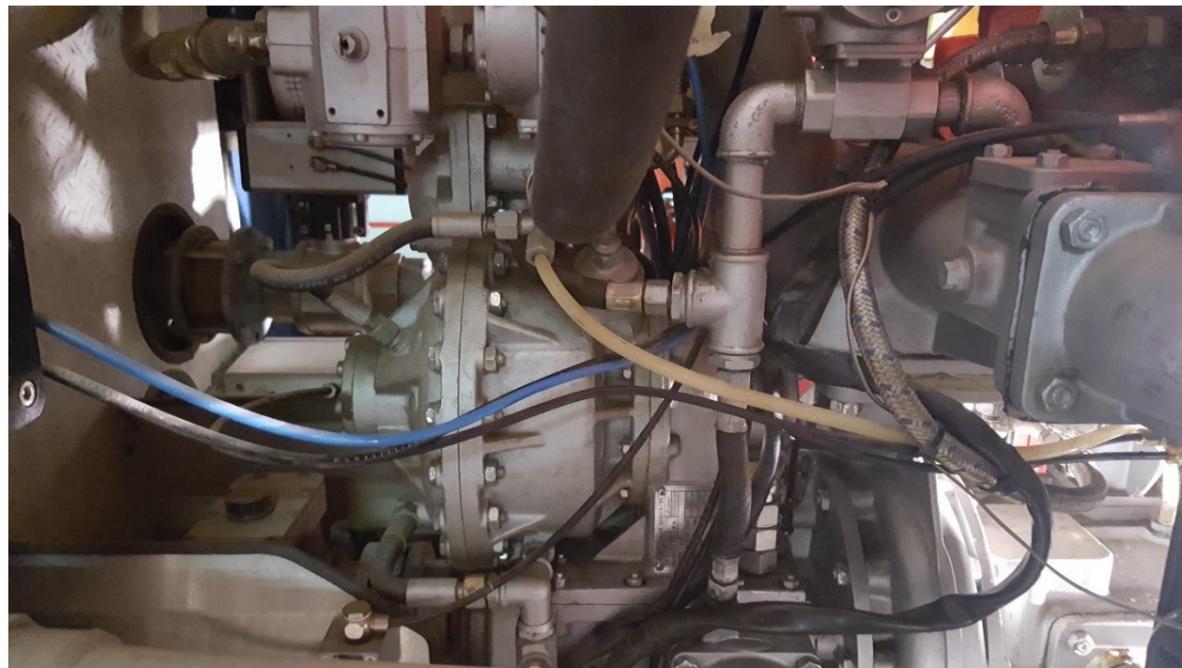
Im Dezember 2016 wurde ein Schaden an der Pumpe festgestellt. Die Geräuschkulisse der Pumpe hörte sich schaurig an. In weiterer Folge wurde festgestellt, dass die Ansaugeinrichtung nicht mehr funktionierte.

Die Pumpe vor dem Zerlegen

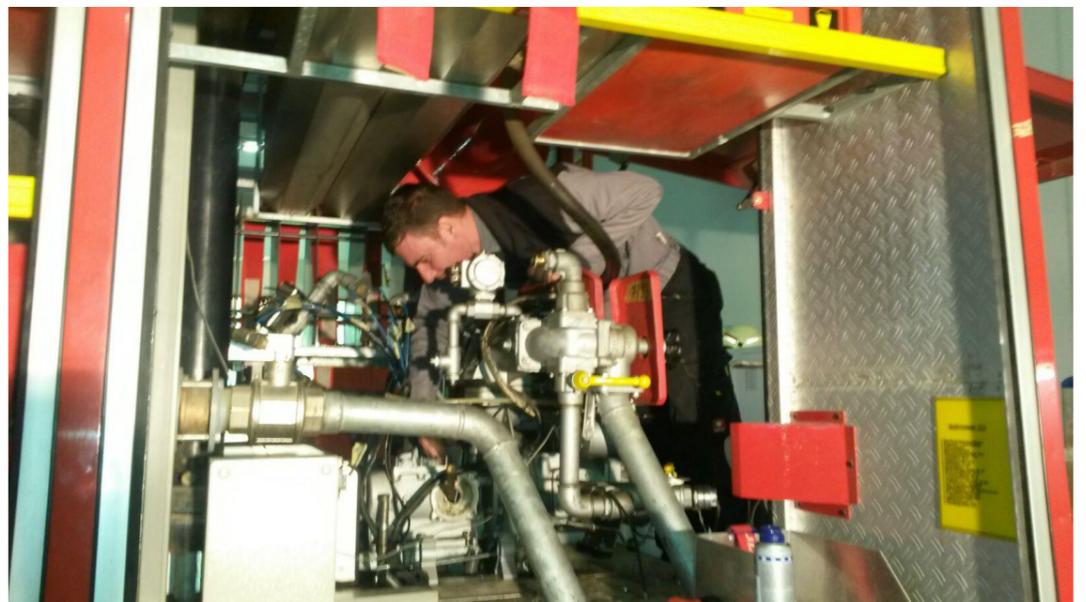
Der Zugang von drei Seiten ist nun möglich

Das erste Problem war bereits, dass links und rechts von der Pumpe hinter den Außenrolläden viele Geräte und Regale verbaut waren, die erst entfernt werden mussten. Somit vergingen bereits einige Stunden, bis überhaupt ein Zugang von drei Seiten zur Pumpe möglich war.

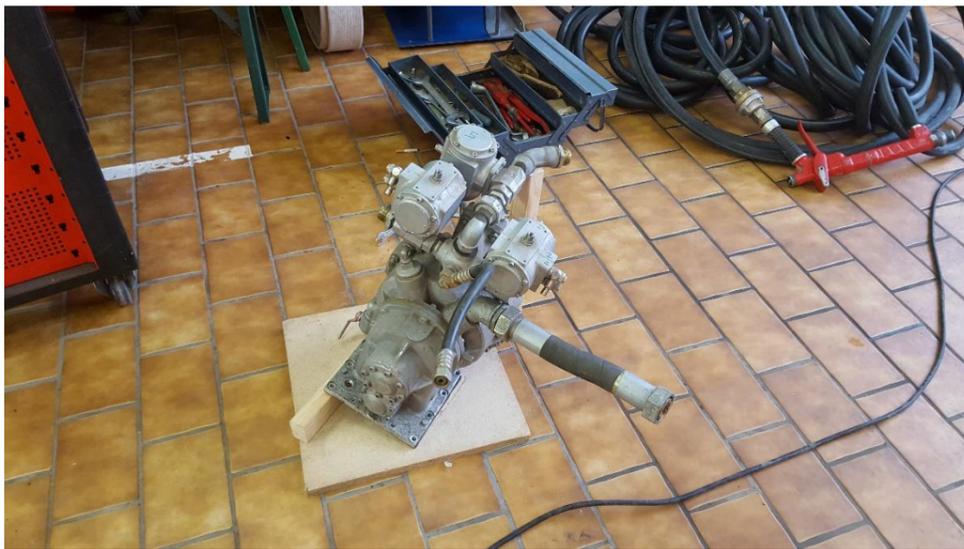
Der ausgebaute Hochdruckteil

Da dieser Teil sehr schwer war, wurde zum Herausheben der Hochdruckpumpe ein hydraulischer Motorkran verwendet, damit kein Schaden oder eine Beschädigung daran entstand.

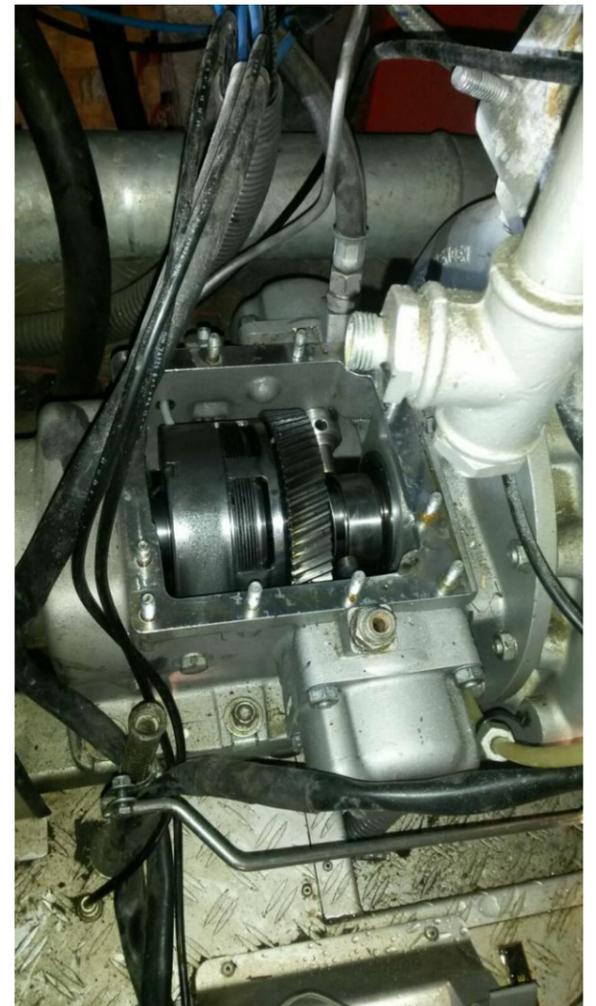
Jetzt konnte das vermutete Fehlerbild, das im Vorfeld mit dem Hersteller des Fahrzeuges besprochen worden war, überprüft und bestätigt werden. Der Exzenter, der die Kolben für den Trokomat antreibt, hatte sich in seine Bestandteile aufgelöst.

Lediglich ein Metallring hing noch an der Welle. Der war auch für die unüblichen Geräusche aus der Pumpe verantwortlich. Die übrigen Teile des Exzenters mussten lediglich aus dem Pumpenboden entfernt werden, damit kein weiterer Schaden an der Pumpe entstehen konnte.

Die Welle mit dem fehlenden Exzenter

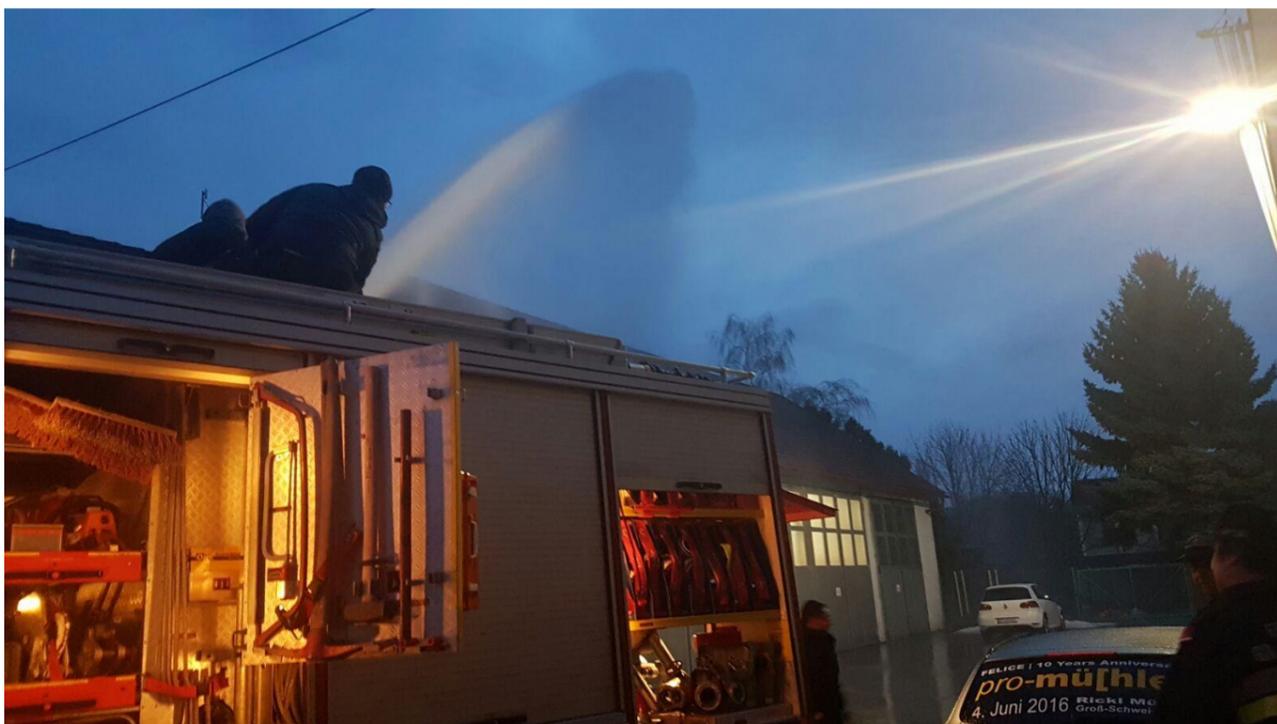
Dieser eignet sich für die Pumpenleistung deshalb sehr gut, da die benötigte Wassermenge auch der Maximalleistung der Pumpe entspricht. Somit kann leicht überprüft werden, ob die Pumpe auch die volle Leistung erbringt.

Volle Leistung wieder verfügbar!

Obwohl noch einige Ersatzteile fehlten, konnte nach dem ersten Zusammenbau eine Funktionskontrolle der Pumpe durchgeführt werden. Dabei wurde sowohl über die Schlauchausgänge die Funktion getestet, als auch mit dem Wasserwerfer.
