Reparatur der Einbaupumpe

Das RLF wurde 1993 gekauft und steht seitdem im Dienst unserer Wehr. Das Fahrzeug und damit auch alle Einbauteile sind damit schon rund 23 Jahre alt.

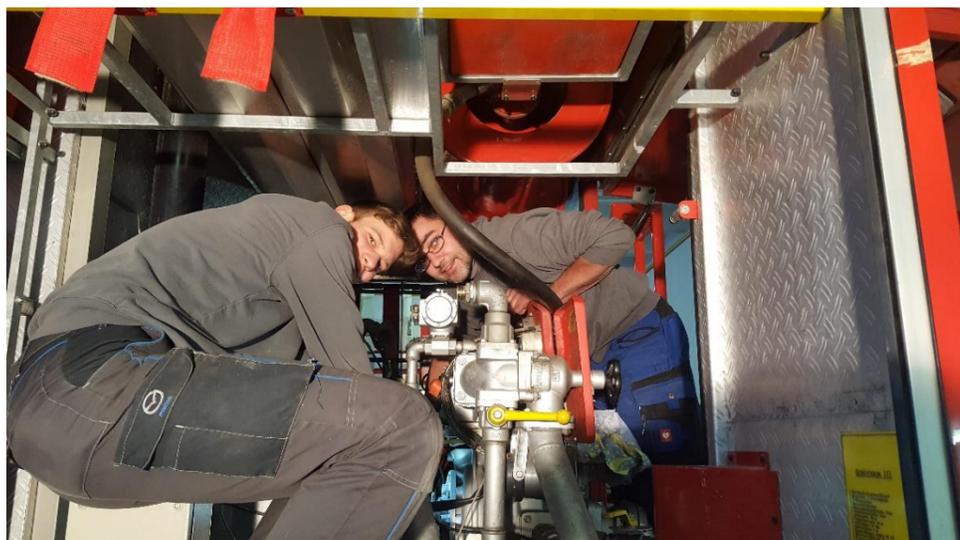
Der Zugang von drei Seiten ist nun möglich

Nachdem der Zugang von drei Seiten vorhanden war, begannen die eigentlichen Arbeiten für das Zerlegen der Pumpe. Die Welle an die wir herankommen mussten, war im Normaldruckteil der Pumpe untergebracht. Da dieser Teil mit dem darüber liegenden Hochdruckteil fest verschraubt war, musste zuerst der Hochdruckteil demontiert werden. Auch die Armaturen und Rohre für den Anschluss der Pumpe mussten zuerst demontiert werden. Die Pumpe selbst wird pneumatisch gesteuert. Die notwendigen Luftschläuche wurden daher abgenommen und sofort beschriftet.

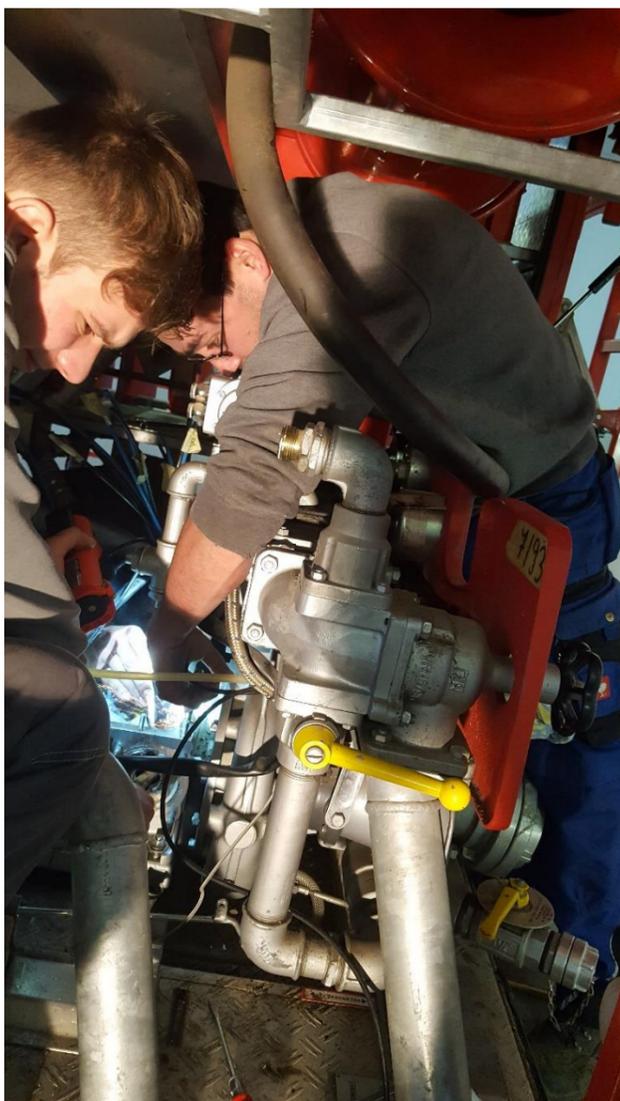
Jetzt konnte das vermutete Fehlerbild, das im Vorfeld mit dem Hersteller des Fahrzeuges besprochen worden war, überprüft und bestätigt werden. Der Exzenter, der die Kolben für den Trokomat antreibt, hatte sich in seine Bestandteile aufgelöst.

Lediglich ein Metallring hing noch an der Welle. Der war auch für die unüblichen Geräusche aus der Pumpe verantwortlich. Die übrigen Teile des Exzenters mussten lediglich aus dem Pumpenboden entfernt werden, damit kein weiterer Schaden an der Pumpe entstehen konnte.

Kleine Ersatzteile, wie Dichtungen und Getriebeöl wurden bereits im Vorfeld organisiert, sodass der Zusammenbau im Anschluss beginnen konnte.

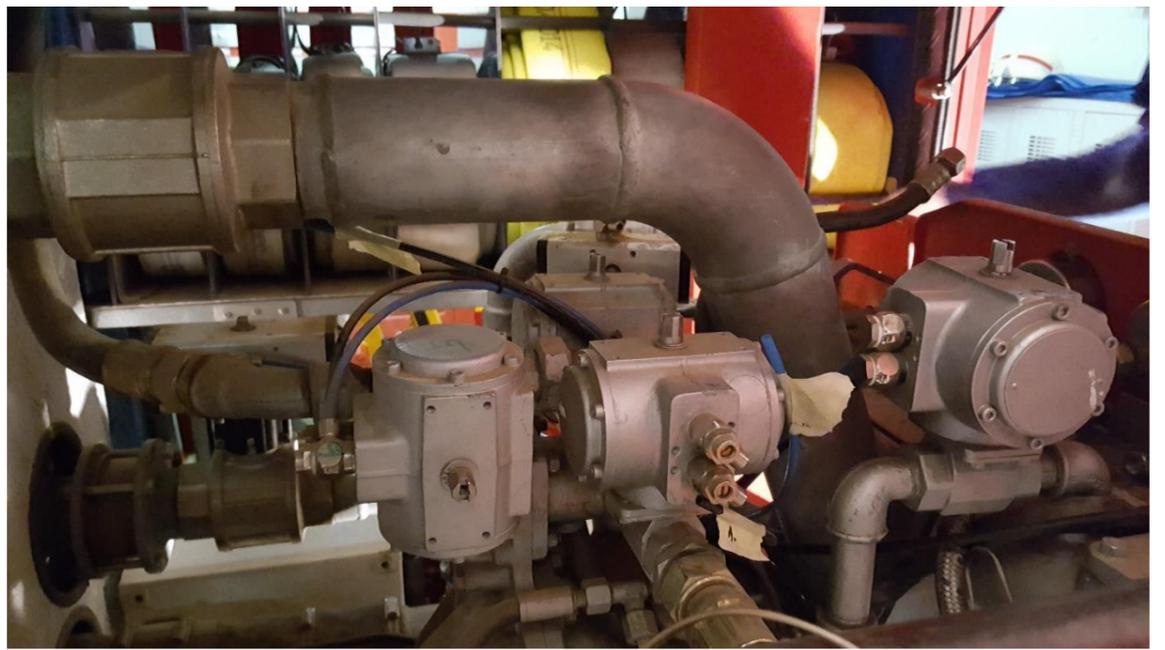
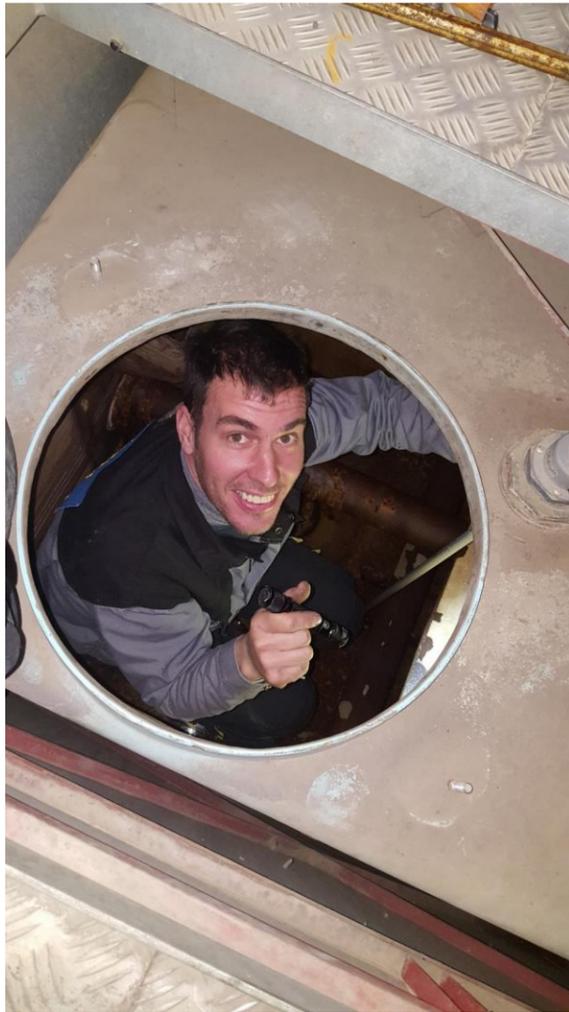
Beim Zusammenbau und der anschließenden Dichtheitskontrolle zeigte sich aber dann, dass einige Dichtungen nicht mehr korrekt funktionierten. Dies ist darauf zurückzuführen, dass sich über die Betriebszeit von ca. 23 Jahren einiges an Kalk an den Dichtungen und den Armaturen angesetzt hatte und diese nach Zerlegen und Zusammenbau nicht mehr hundertprozentig funktionierten. Daher mussten noch einige Dichtungssätze und kleinere Absperr-Armaturen nachbestellt werden.
